Anlage 1.1
Steckbriefe –
Punktuelle Mängel und Maßnahmenvorschläge

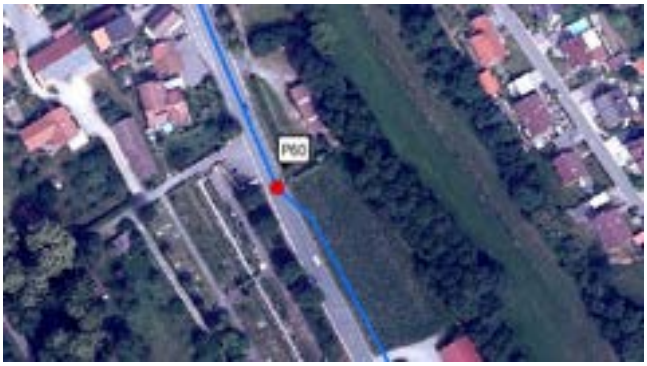
Abschnitts-Nr.	**P60**

gemeldet von:	R+T
Mangelkategorie:	schlechtes Radwegende
Mangelbeschreibung:	In Fahrtrichtung Kulmbach Querung der Fahrbahn notwendig, Querungshilfe ist für Radverkehr ungeeignet (zu schmal), keine Aufstellfläche, in Gegenrichtung Radwegende ohne Übergangsmarkierung auf Fahrbahn
