4.1 Überwindung Bahnbarriere

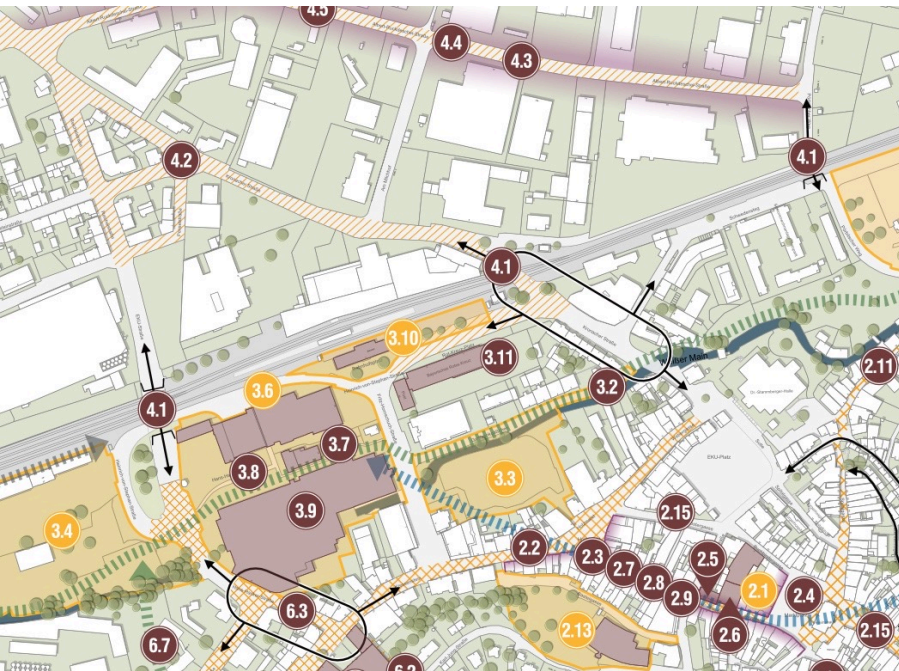
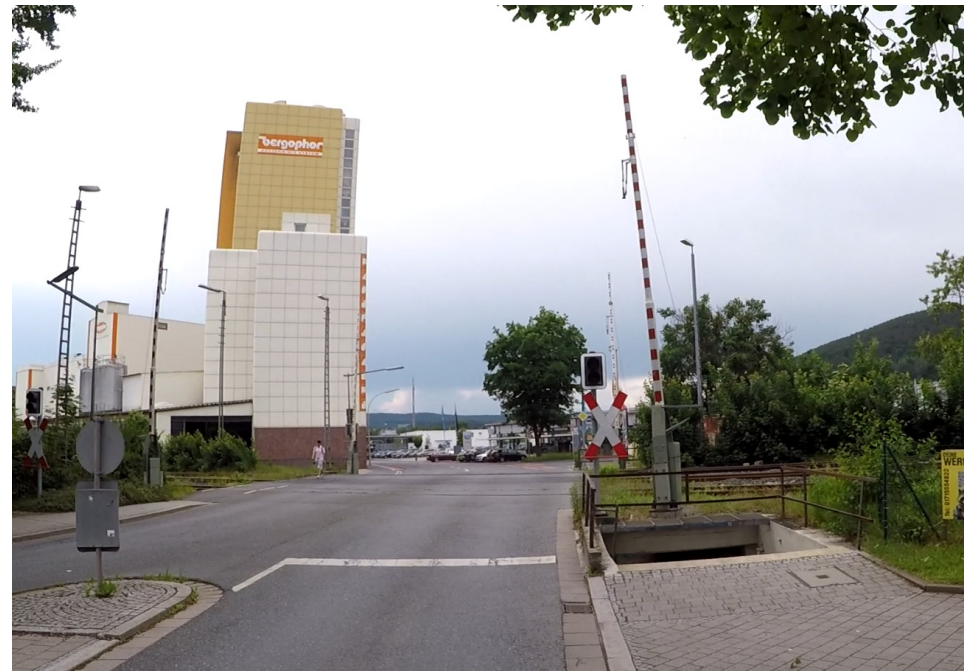
- Die Bahngleise trennen die Stadt in Ausrichtung und wirken als Barriere
- Querungen bzw. Unterführungen sind vorhanden an: EKV-Straße, (Kfz-, Fuß- und Radverkehr), Kronacher Straße (Kfz-, Fuß- und Radverkehr), Pörbitscher Weg (Fußverkehr)
- EKV-Straße ist unattraktiv aufgrund starker Verkehrsbelastung
- Unterführung an der Kronacher Straße ist dunkel und unattraktiv (Angsträum)
- Am Pörbitscher Weg führt steile Rampe über Gleise, nicht fahrradgeeignet

- Durchlässigkeit erhöhen durch zusätzliche Querungen und Übergänge
- Querungsstellen attraktivieren, barrierefrei und leicht nutzbar ausbauen
- EKV-Straße: Verbreiterung der Seitenräume für mehr verkehrssichert
- Kronacher Straße: Alternative ebenerdige Gehwegführung über die Gleise prüfen
- Pörbitscher Weg: Überführung für Radverkehr ausbauen
- Zusätzliche Querung entlang des Weißen Mains im Zuge der Campus-Planung umsetzen
